# 去毛刺机飞锤异常损坏原因与预防措施

**摘要** 通过对去毛刺机近2年以来更换飞锤情况以及下工序反馈由于飞锤问题导致毛刺去不干净的记录,对飞锤异常损坏进行原因分析,确定了飞锤异常损坏的主要影响因素去毛刺机打冷坯、热坯底部毛刺过多、辊道标高问题等方面,并通过去毛刺机控制系统进行优化、对火焰切割机进行改造等方法,既保证了铸坯的表面质量,又杜绝去毛刺机飞锤的异常损坏现象,使飞锤使用寿命延长1.5倍。

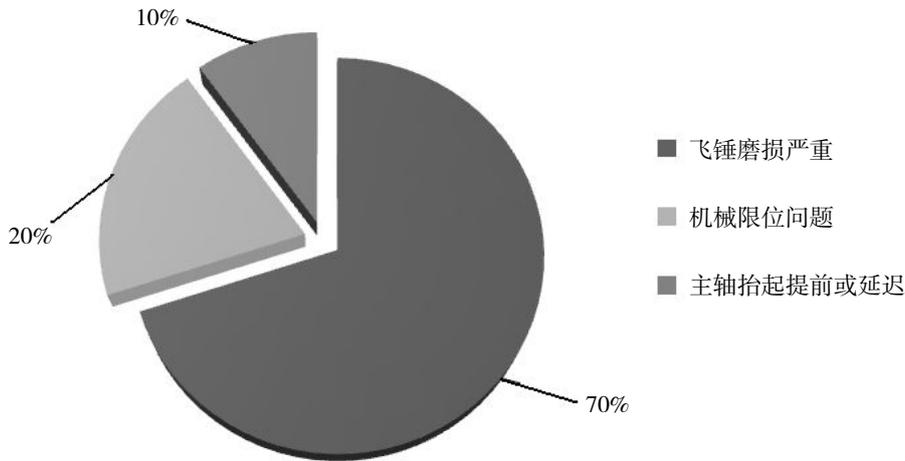
图 1

根据2019年全年去毛刺机去毛刺效果差叫修、检修记录绘制了如下饼分图,从图1中可以看出,飞锤磨损严重造成去毛刺效果差问题竟占到总数的70%。
