# 浅谈空腔纵肋叠合剪力墙施工相关控制要点

**摘要** 装配式工程是目前建筑行业发展的趋势,在趋势的潮流下各种装配式工艺也在不断地尝试和创新。比如新工艺的详细技术标准、深化设计的准确性、模具制作的周期性、现场的技术难点的有效解决等等问题都在持续地改进。目前,经过长时间的研究和实践,燕通构件厂采用了空腔纵肋叠合剪力墙的新结构形式,各项论证均已通过,应用到了北京城市副中心住房项目(0701 街区)。在实际施工中发现了很多技术问题,本文就出现的问题进行了分析,并对相关的控制要点进行了明确。

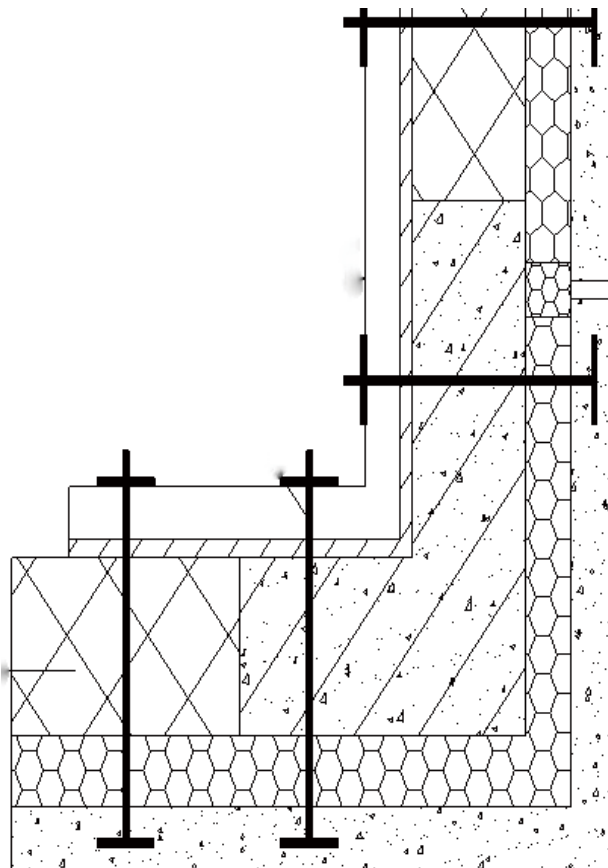
图 1 L 型模板

1. 外墙拐角处预制构件深化拆分过程中参与不及时,此节点未做调整,导致构件转角现浇节点为“L”型(如图 1 所示),在混凝土浇筑过程中此种节点很容易涨模,外叶板外飘变形(如图 2 所示)。

应提前参与构件拆分设计,把此处构件转角现浇节点“L”型深化为“一”字型。

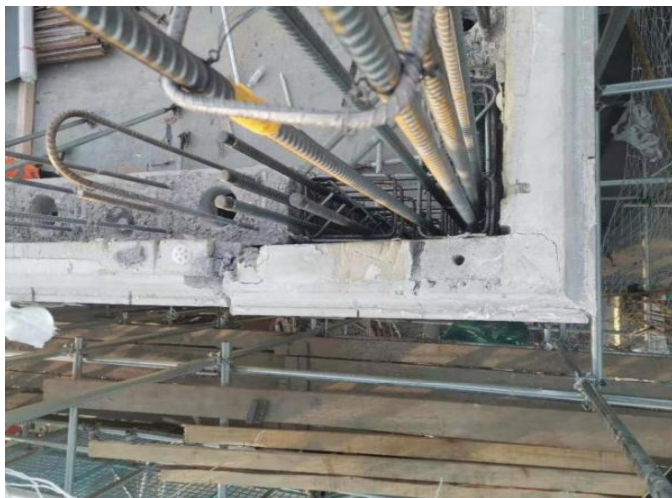
图 2 外叶板外飘变形实例
