水库大坝安全评价及处理建议分析

彭 鹏

(福建省永川水利水电勘测设计院有限公司韶关分公司, 广东 韶关 512000)

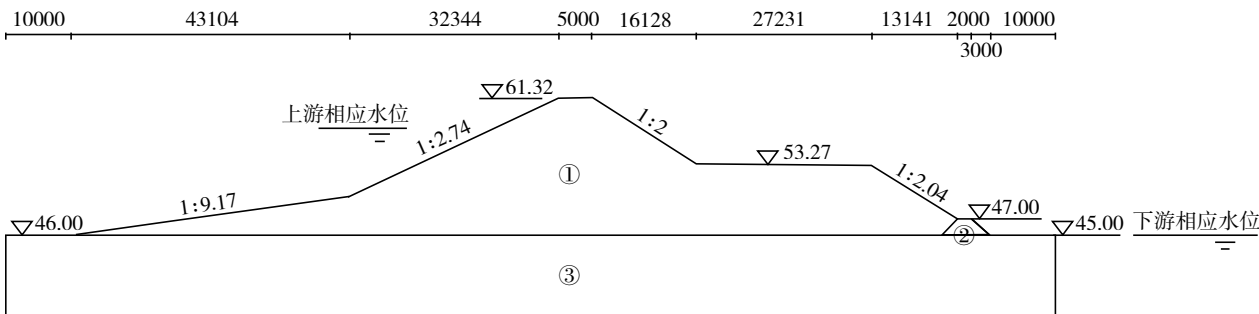
图 1

在检查过程中, 发现坝基和坝体存在严重的渗漏 (图 1 为断面稳定渗流期简图)。通过计算显示, 大坝的不同工况下, 渗坡降最大的数值为 0.54~0.58, 都是在下游坝脚棱体排水处出现, 而其他部位都没有超过规定允许的 0.40 的渗坡降, 因此渗透破坏情况不会发生。但存在很高位置的浸润线逸出点, 如果正常水位长期运行, 会影响大坝的稳定性。分析渗流系数, 主坝桩号 0+300~0+450 段填土数值表现为 $1.04 \times 10^{-3} \sim 6.95 \times 10^{-3} \text{cm/s}$, 地基土数值表现为 $6.95 \times 10^{-3} \sim 8.07 \times 10^{-3} \text{cm/s}$, 都明显高于 $1 \times 10^{-4} \text{cm/s}$, 坝基和坝体严重渗漏, 达不到设计标准。大坝不具备合格的防渗和反滤排水条件。所以, 按照渗流计算、现场观测和土工试验, 同时结合施工质量, 可断定水库为不安全的渗流状态, 有安全隐患, 渗流安全等级评价为 C 级。

调查显示,水库大坝心墙填筑土压实度和渗透系数都难以满足设计要求,并且土质为分散性,因此防渗加固是至关重要的手段。在大坝被渗流破坏的情况下,可通过对坝基、坝体、坝肩等部位渗漏情况的分析,提出简便易行的处理措施,遵循的主体原则是“上堵下排”。所谓的上堵就是在坝轴线以上的上游侧封堵渗漏入口,以有效截断渗漏途径,实际的措施包括水平防渗和垂直防渗。上堵中的垂直防渗手段包括截渗槽、高压喷射灌浆、混凝土面板护砌、混凝土防渗墙、土工膜防渗、劈裂灌浆、充填灌浆等;水平防渗措施包括黏土铺盖、混凝土填塞溶洞或裂缝等。所谓的下排是指在下游利用导渗和滤水手段,迅速排出渗水又不带走土颗粒,实现渗透稳定^[4]。
