# 35kV 并联电抗器夹件接地电流异常问题分析

**摘要** 本文以35kV三相并联电抗器现场运行的实际产品为例,对35kV三相并联电抗器在运行过程中出现的夹件接地电流过大问题进行了描述,并进行吊心检查,对检查过程中发现的问题进行分析、检测,最后总结产生该问题的原因,为以后类似产品发生类似现象做参考依据。同时对35kV三相并联电抗器的结构设计提出改进建议,对产品在设计阶段预防夹件接地电流问题具有一定的指导意义。

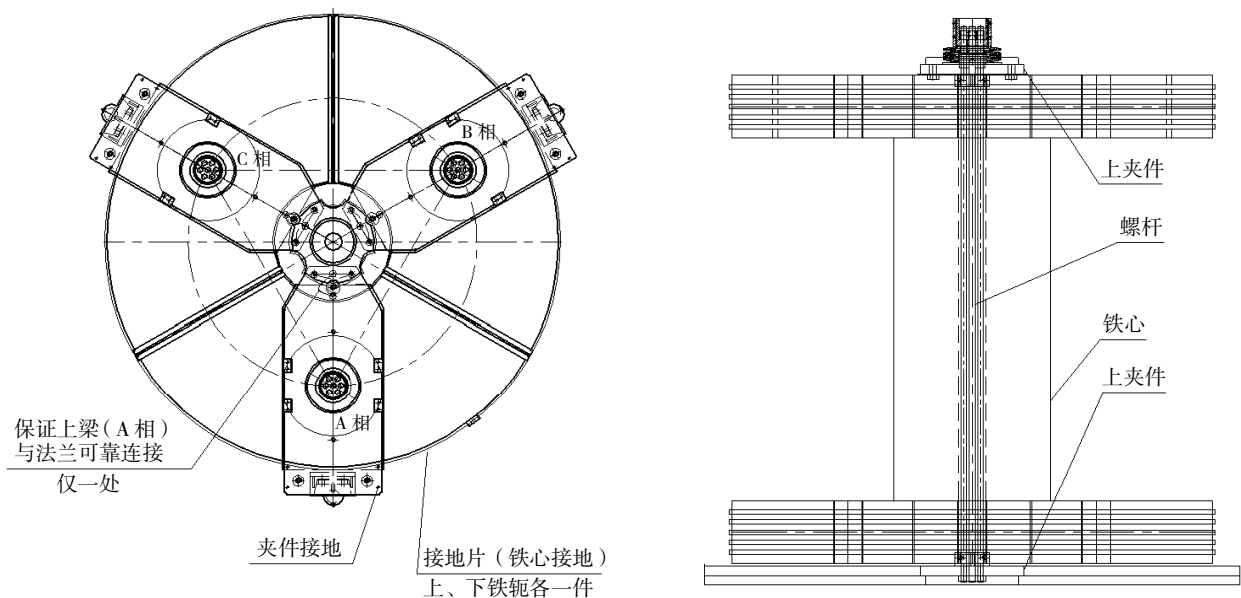
图1 铁心装配图

该并联电抗器共三相,每相夹件均分为上夹件和下夹件(铁心装配图见图1),下夹件通过中心圆法兰可靠连接为等电位(见图2),每相的上下夹件通过螺杆连接成等电位,上部夹件通过中心圆法兰固定,仅在A相夹件与圆法兰间安装接地线进行等电位连接,其余夹件与圆法兰安装孔位置均采用绝缘结构(见图3)。

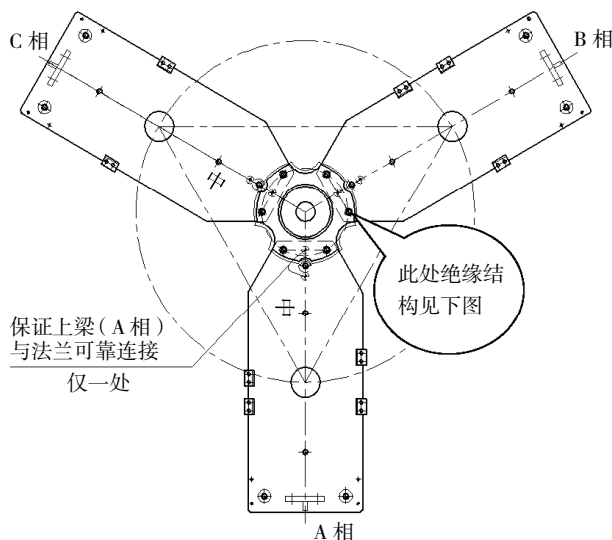
图3 上部夹件图

1. B相或C相上夹件与圆法兰把装处的绝缘管损坏,使此处螺栓将圆法兰与上夹件虚连,使夹件多点接地,形成环路,使接地电流变大,由于螺栓将圆法兰与上夹件虚连,会产生接地电流时而大,时而小的情况。
