# 储能变流器电容板过电压失控暂态研究

刁 群

(新源智储能源发展(北京)有限公司, 北京 102400)

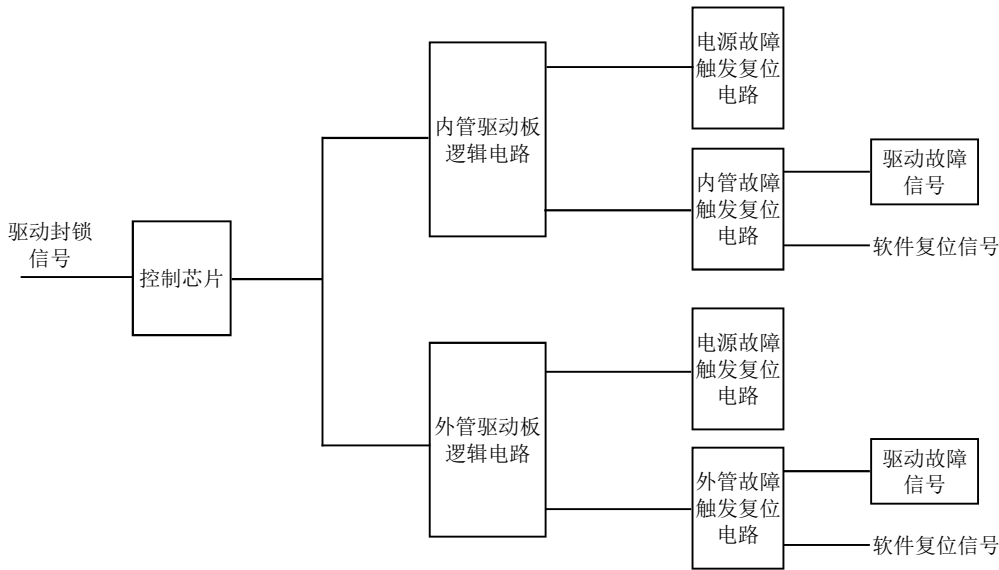
图 1 软件设计图

软件设计(见图 1)自查,驱动配置、驱动保护、故障封锁逻辑和定值均导入正常,与初始设定值无差异,均未发现异常<sup>[4]</sup>。因此,排除驱动参数设置不合理导致的故障情况。
