# 状态检测系统在辐射泵的应用

摘 要 辐射进料泵作为焦化加热炉的进料泵,对整个装置生产起着至关重要的作用。本文讨论通过为辐射泵安装在线状态监测系统,可实时掌握辐射泵运行状况。对监测的振动数据进行分析,可及时发现机泵轴承的早期故障,以便在恶性故障发生前采取必要的措施加强维护或及时停机进行修理,增加辐射泵运行的安全性和长周期性。

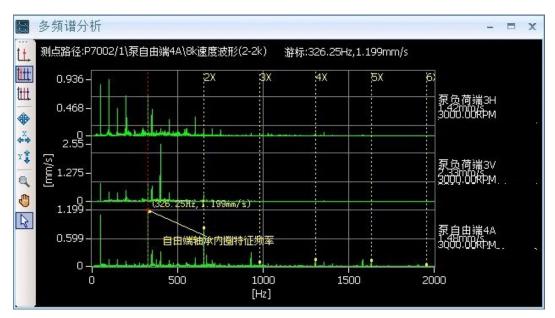
系统频谱分析功能显示,泵端3个测点同时表现出了辐射泵非驱动端7309轴承内圈固有的特征频率326.25HZ。通过对比机组两端轴承监测点的振动加速度幅值变化趋势,发现泵负荷端,即泵驱动端3H和3V两个监测点的幅值较平稳。因此,初步判断振动来自泵自由端,即泵的非驱动端。查看泵非驱动端4A的速度频谱,发现轴承内圈特征频率的峰值上升,并且其谐波峰值也同步上升,这也反映为振动速度幅值的上升(如图1)。

对非驱动端 4A 监测点的加速度数据和长波形数据进行近一步分析,12 日 -13 日的加速度频谱中发现有明显的非驱动端轴承的内圈特征频率及其谐波能量,能量主要分布在 5000HZ 以下的中低频,轴承内圈特征频率的转频边带明显,且边带能量较高。根据转动设备频谱及故障对应表,这反映了轴承内圈存在损伤故障特征。

图 1 监测点速度频谱对比

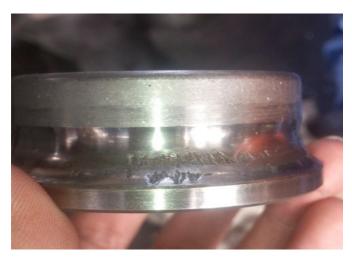
图 2 P7002/1 非驱动端轴承内圈损伤

到振动增大。车间及时启用备用泵,对 P7002/1 进行拆解维修。通过拆卸非驱动端轴承箱,发现 7309 轴承内圈有明显磨损痕迹,11 个轴承滚珠出现不同程度破损;拆卸驱动端轴承箱,经检查 6216 轴承无明显损伤,印证了驱动端轴承速度和加速度值大的原因主要由传递非驱动端振动引起。综上所述与状态监测系统分析的故障原因基本吻合。进一步分析非驱动端各拆卸零件,发现非驱动端轴承箱甩油环磨损严重,产生的金属碎屑可能进入到轴承内,造成轴承损伤(如图 2)。

通过采取更换新轴承,调整轴承安装的间隙配合参数,重新加工甩油环等措施,泵 P7002/1 恢复投用。查看状态监测系统数据,速度幅值稳定在 0.45mm/s,加速度幅值稳定在 3.2m/s²。辐射泵 P7002/1 的电机功率为 260kW,机组转速为 2980r/min,属于评定的 II 类设备。 [2] 通过对比石油化工旋转机械振动标准表(SHS01003–92)。振动烈度评定等级为 A 级,达到了优良的运行状态。
