# 浅谈房屋建筑中水浮力的影响

**摘 要** 在现代经济不断地发展情况下, 城市房屋建筑规模不断扩大, 地下空间不断得到开发, 21 世纪已然成为地下建筑的世纪, 毫无疑问地下建筑将是未来所有房屋建筑的标配和必要元素。连续的强降雨以及地下水位增高, 都会导致地下水浮力增大进而影响地下建筑, 造成的建筑事故也层出不穷。国内外目前对于地下水浮力的研究十分微薄, 但地下水浮力已然成为一个热点问题, 针对实际案例对水浮力进行研究有非常重要的意义。因此本文以三个实际建筑受地下水浮力影响案例对房屋建筑中地下水浮力的影响进行一定的研究并作出一定的总结。旨在为今后类似研究提供一定的参考。

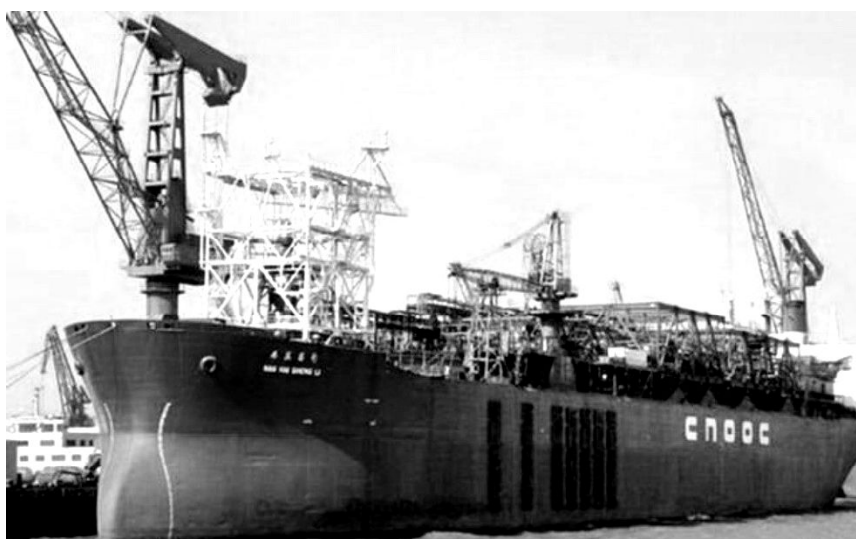
图 1 中国的水泥船“古田号”

其实不然, 混凝土水船以及水上的房屋建筑都是存在的, 均是利用水浮力原理制造而成。早在 1917 年就在挪威出现了由混凝土建筑而成的船, 这类船船身巨大且结构坚固, 比普通船更适合在海上运输大型货物。中国马尾造船厂 1974 年也建造了长 105 米重 3000 吨的钢丝水泥船——“古田号”(如图 1), 该船就是借助了船身自身重力与水浮力之间的关系建筑而成, 并且因为该船船身材料特殊性荣获了当年全国交通系统重要科技成果奖。近年来漂浮在海上的自给房屋(如图 2)的出现也从另一个侧面证实了在房屋建筑当中水浮力的强度并不小。
