# 起重机防断链报警装置改造

**摘 要** 目前, 国内干熄焦起重机普遍采用电缆小车作为起重机传输信号控制数据线路的载体, 但电缆小车存在移动过程中链条断裂的风险, 此前在各大钢厂均出现了不同程度的电缆小车损坏而影响生产的情况, 造成了严重的经济损失的同时还因使用湿熄焦造成了环境的破坏。文章针对此现状提出了防断链报警装置的改造方案, 根据电缆小车的故障点进行了分析, 同时对改造的方案进行了描述<sup>[1]</sup>。

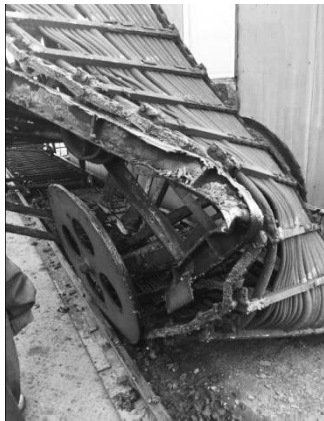
图 1

2. 缆车的某个中轮掉落,这将导致所有缆车改变其形状和方向,从而导致所有缆车偏离轨道位置。操作不当会导致缆车的结构异常,进而支撑力会导致缆车断裂并撕裂缆线。2011年7月,济钢的100t/h CDQ发生了一起恶性事故,导致所有电缆和汽车被撕裂,并且由于中轮掉落并未能及时处理而导致电缆被撕裂。由于缆车结构复杂,维护时间为22小时,生产CDQ为2400吨,损坏超过12万元(CDQ与湿淬的价格差),超高产量为1368吨压力蒸汽减少,事故实图如上图1、图2。

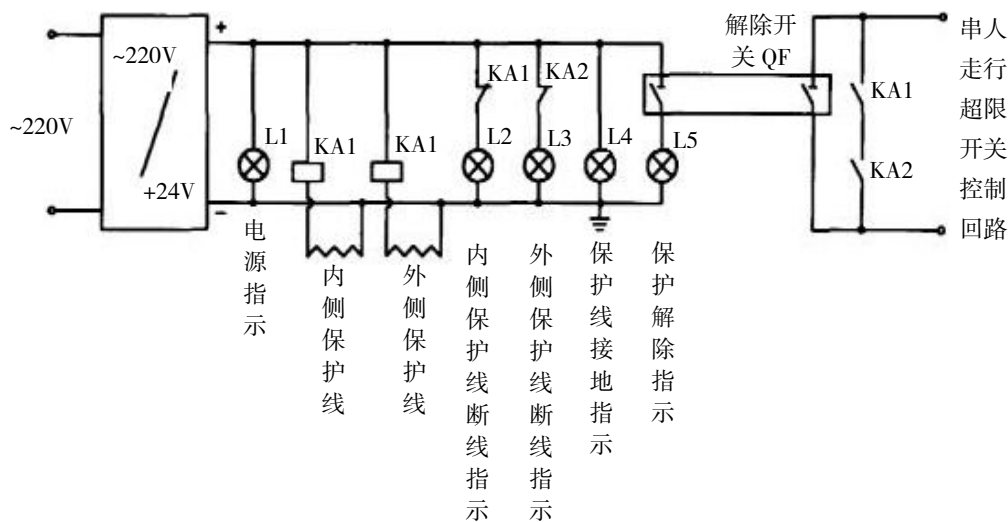
图 3 电缆车电气控制保护回路

控制电路基于消除电源开关 QF 来执行保护。电源开关 QF 的左侧部分是现场实施的保护措施。分别在内侧设置维护线断开标记,在两侧设置维护线断开标记,维护线接地设备标记和开关电源标记。并消除保养痕迹。工作时,维修线的两端均处于 24V 工作电压,指示灯已连接,轿厢继电器 KA1 和 KA2 已闭合,轿厢继电器已正常闭合,辅助电击事故已断电,并进行了维护线路断开,指示灯不亮;轿厢继电器延迟继电器通电并闭合,因为在工作时取消了电源开关 QF,因此维护线将根据轿厢的辅助打开点将维护点置于原始的超限控制回路中中继。无论哪条维修线断线,匹配的汽车继电器都会跳闸并停止,其常闭辅助点会断电并闭合,匹配显示灯会亮起;另外,匹配的汽车继电器延时继电器跳闸和断开,因此超限控制电路被切断。PLC 输出停车命令,缆车停止运行。如果在缆车的整个过程中至少有一个在缆车的内侧和外侧断开的指示灯点亮,则表明匹配已断开。这时,安全检查人员首先检查缆车是否有车道丢失或其他问题。如果缆车保持完好无损,则可以首先打开消除电源开关 QF(此外,消除指示灯),首先恢复生产,然后通知电气设备人员进行检查和接线。基本上,它不会损害生产操作。维护控制电路还设计了维护线接地设备标

2. 将维护线路与斗式提升机的紧急终止过载保护器或超限过载保护器串联连接。如果缆车断裂,则将首先断开维护线路,并会发生紧急终止或超出极限的电源开关姿势。斗式提升机紧急情况会终止行走电机开关的电源,或者PLC输出行走轿厢的终止命令。

3. 由于铜芯线的维护容易造成皮肤损伤,因此有可能引起开关电源接地装置的其他危险。因此,维护线路开关电源和PLC控制开关电源受到保护,并且选择了DC24V电

源系统以改善对小继电器的数据信号的保护。

记。如果维护线路损坏,则会生成接地设备,从而指示电气人员及时检查处理,以防影响扩大,只要保护线不断开,就不会影响缆车行走<sup>[7]</sup>。
