水泥混凝土路面病害及维修技术分析

摘 要 水泥混凝土作为路面的一种结构形式, 凭借独特优势, 得到广泛应用。但是在实际建设的时候, 混凝土路面的病害, 会缩短道路使用期限。基于此, 文章首先介绍了水泥混凝土路面的病害类型, 例如裂缝、坑洞、错台、拱起、沉陷和唧泥; 其次重点提出了针对性的维修技术, 以供相关人员参考。

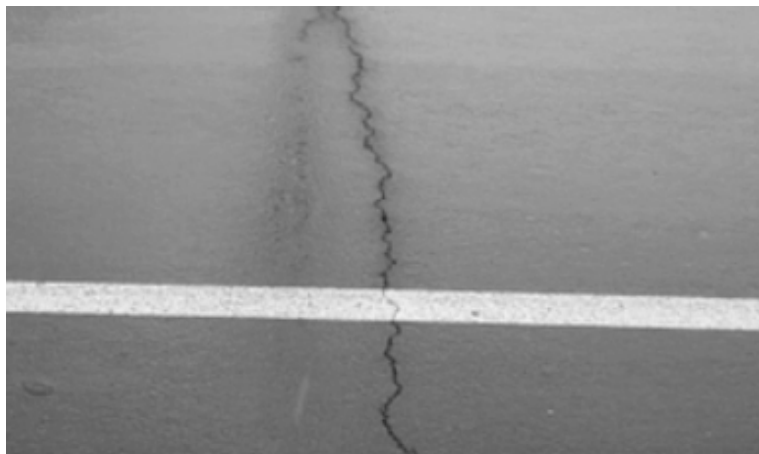
图1 横向裂缝

裂缝分为纵向裂缝和横向裂缝。横向裂缝则是和路面中心位置保持垂直, 如图 1 所示。缝隙之间的宽度不同, 缝长作用会连接整个路面, 出现的裂缝一般具有一定的规则性。而纵向裂缝, 则是和行车方向比较接近, 裂缝长度、宽度有一定差异, 大多出现在比较繁华的道路, 车流量过大, 导致路面的承载能力不足, 缝隙宽在 4mm~6mm。

横向裂缝产生使用的维修技术, 要求在浇筑混凝土前, 做好洒水工作, 确保地面处于湿润状态, 适当降低汽车和道路的摩擦系数, 减少由于摩擦力所形成的拉应力。对于裂缝病害选择的维修技术, 如填充法、

1. 填充法: 选择合适的填充材料, 放置裂缝中, 达到合理修复的目的, 这种方法一般是用于修复比较宽的裂缝, 操作简单, 投入的费用少。但是对于深度比较浅的裂缝, 则是进行小规模处理, 通过V形槽, 做好填充工作。
